## Přehled klíčových událostí, vývoje a následků 15 let poté

**15 let 2011-2026**

**FUKUŠIMA**

OIŽP - Občanská iniciativa pro ochranu životního prostředí z.s.

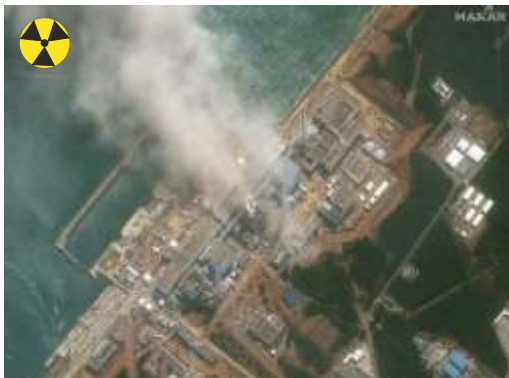
Satelitní snímek havarované jaderné elektrárny Fukušima

Došlo k nárůstu teploty aktivních zón tří reaktorů, výbuchům vodíku, požárům a zničení servisních hal bloků 1 a 3. Blok 2 však nedopadl o mnoho lépe. Došlo k výbuchu v bazénu použitého jaderného paliva bloku 4. Nehoda byla označena nejzávažnějším stupněm INES-7.

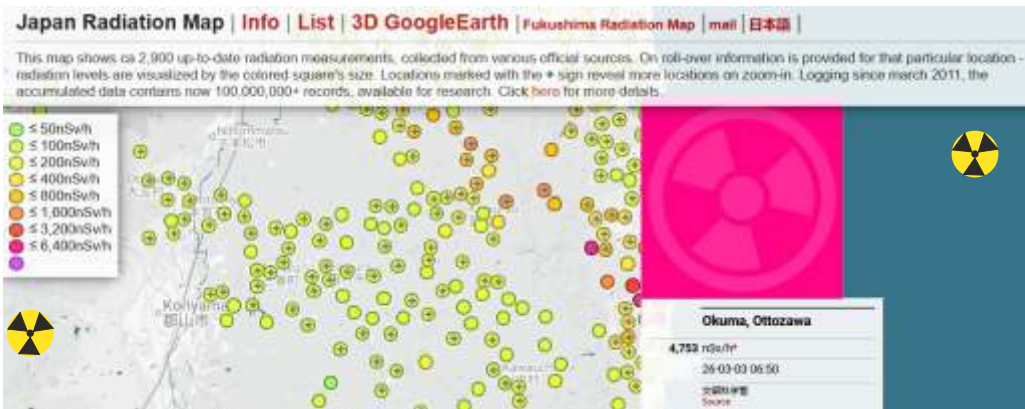
3. BŘEZEN 2026

I několik kilometrů daleko od havarované jaderné elektrárny Fukušima jsou místa s denní průměrnou naměřenou radioaktivitou více než padesátkrát vyšší než před havárií jaderné elektrárny (březen 2011).

Tento stav je z 3. března 2026, patnáct let po havárii.
